Prüfbericht Nr. 2.1/18400/0811.0.1.1-2014

Objekt/Material: **WESKO Wannenrand-Dichtset**
(Bezeichnung des Antragstellers) bestehend aus:
Wannenranddichtecke aus PP-Vlies mit thermoplastischem Elastomer beschichtet mit selbstklebendem Butylstreifen (Breite: 120 mm)
WESKO Wannenrand Dichtecke bzw.
Wannenranddichtecke aus PP-Vlies mit thermoplastischem Elastomer beschichtet mit selbstklebendem Butylstreifen (Breite: 120 mm)
WESKO Multi-Dichtecke
(Bezeichnung des Antragstellers)
Wannenranddichtband aus PP-Vlies mit thermoplastischem Elastomer beschichtet mit selbstklebendem Butylstreifen (Breite: 120 mm)
WESKO Wannenrand Dichtband
(Bezeichnung des Antragstellers)
Schalldämmband (Breite: 30 mm), selbstklebend und gewebeverstärkt
WESKO Schalldämm- und Schutzband
(Bezeichnung des Antragstellers)

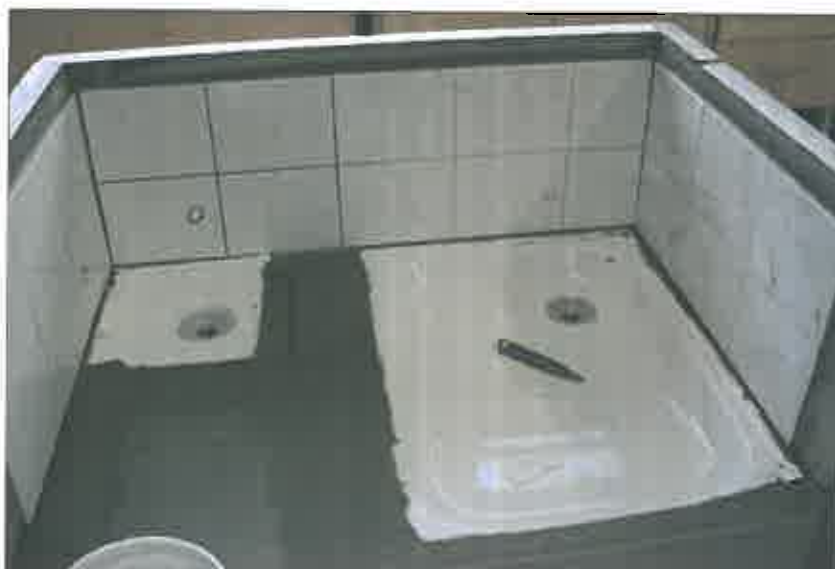
Bild 1: Prüfkörper

Es zeigten sich bei den Heißwasserbesprühungen (Zyklus 1 und Zyklus 2) keine optisch erkennbaren Undichtigkeiten
